汶川县映秀4.0级地震考察

任昭明 刘振军 王诗亮
(四川省地震局)

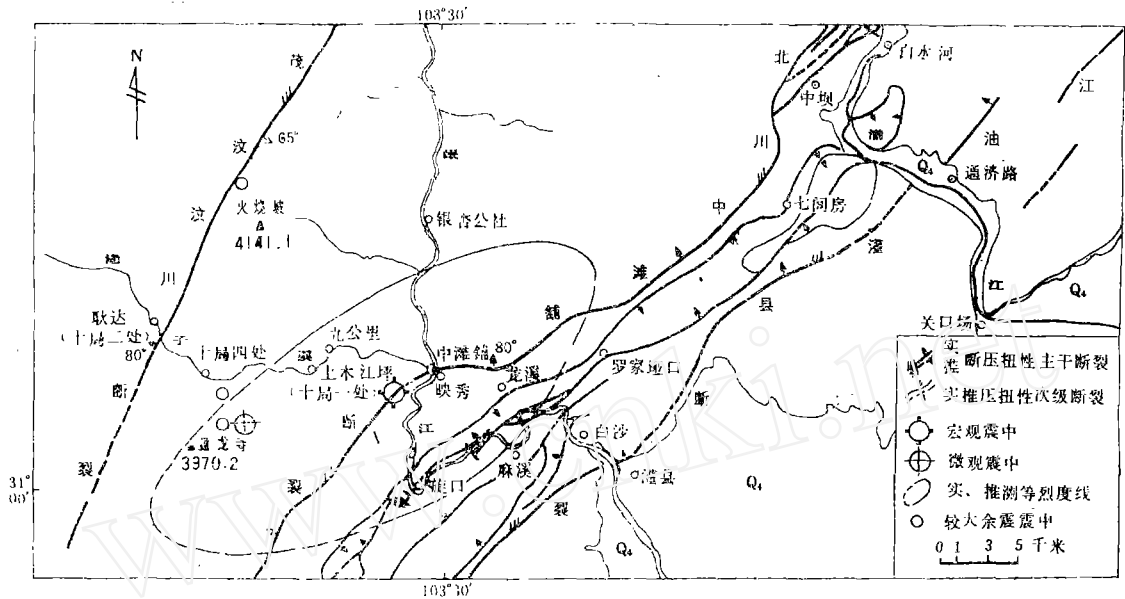
附图 汶川映秀附近主要断裂及4.0级地震等烈度线图

根据震中区的震害及震时物体震动情况,按《新的中国地震烈度表》划分标准,我们认为极震区烈度可达V度。极震区长轴呈北东向,长约30千米。短轴长约10千米(见附图)。

这次地震发生在北川—中滩铺断裂带上（见附图），新构造运动特征表明，该断裂第四纪以来的活动性质主要表现为压性兼顺扭。

经考察，这次地震极震区长轴与该断裂总体走向完全一致。震时有感范围也基本上是沿断裂方向展布，远离震中的白水河，由于地处该断裂带上，地震时人们明显有感。这些现象均表明北川—中滩铺断裂应为这次地震的发震构造。
